**АКЦИОНЕРНОЕ ОБЩЕСТВО
«ТЕРРА ТЕХ»**

АНАЛИТИЧЕСКИЙ ОТЧЕТ

«Выявление факта наличия капитальных построек по данным дистанционного зондирования Земли по адресу: [REDACTED]»

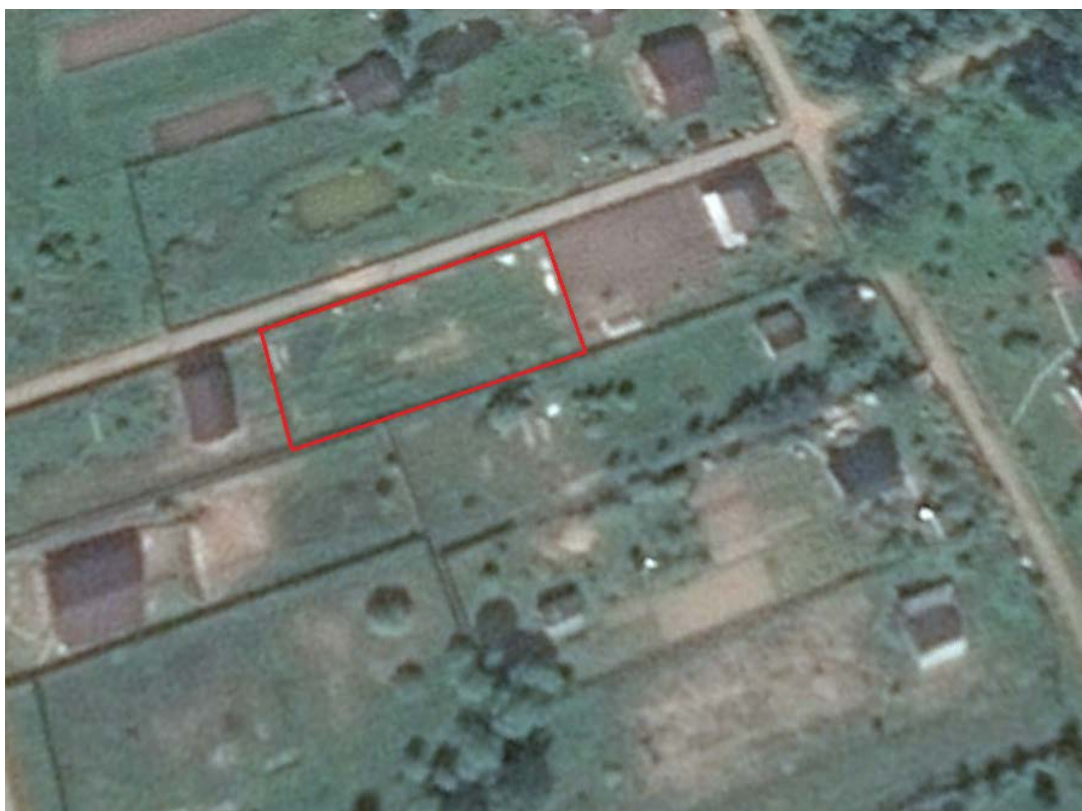
На снимке за 6 мая 2016 года по адресу: [REDACTED], кадастровый номер земельного участка [REDACTED] застройка отсутствует (рис. 1). На снимке красной линией обозначены границы участка.

Рисунок 1 – Ситуация на исследуемом участке 6 мая 2016 года (снимок «Ресурс-П»).

В границах участка по адресу: [REDACTED], кадастровый номер [REDACTED] на 6 мая 2016 года отсутствуют любые строения.

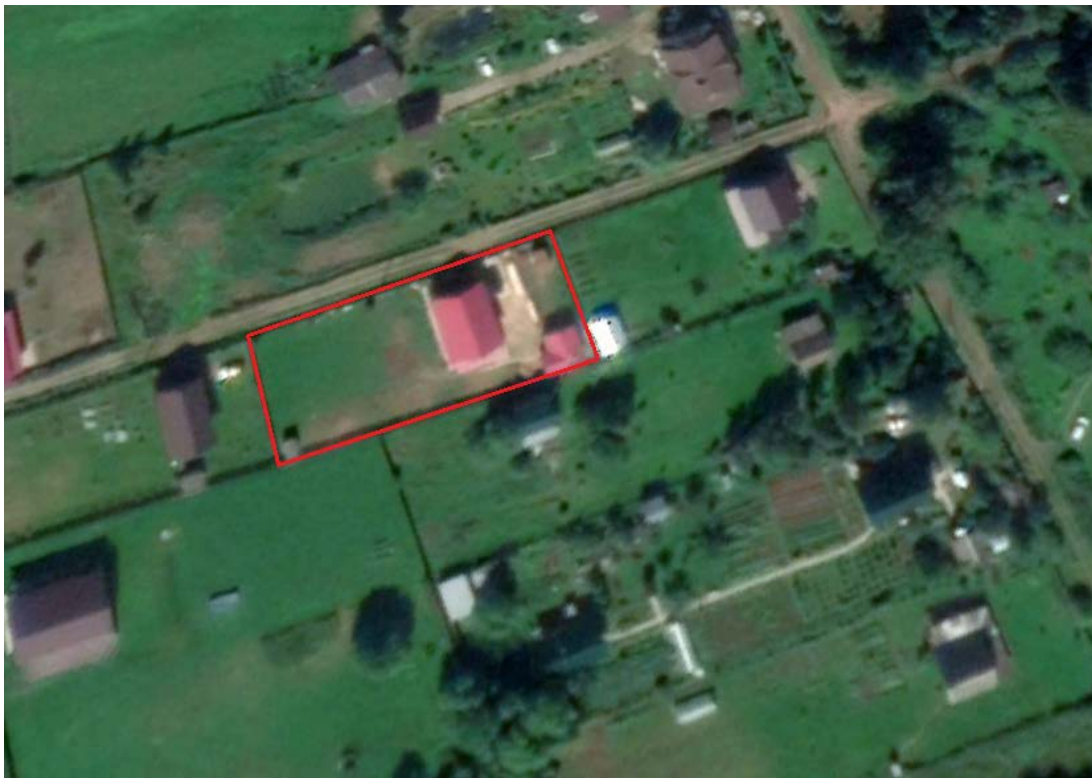
Обзорная съемка исследуемой территории за 9 июля 2019 года (рис. 2) демонстрирует, что на участке по адресу: [REDACTED], кадастровый номер [REDACTED], были проведены строительные работы: появились капитальные строения с площадью основания 120 кв.м и 40 кв.м. соответственно в северо-восточной части участка.

Рисунок 2 – Ситуация на участке 9 февраля 2019 года (снимок «Ресурс-П»).

Наличие двускатной крыши и линейные размеры обеих конструкций позволяют однозначно дешифровать их как капитальные строения. Измерение высоты здания с площадью основания 120 кв.м. позволило установить его высоту в 6-7 м. Объект является двухэтажным домом с чердачным помещением.

В указанные даты по адресу [REDACTED], кадастровый номер земельного участка [REDACTED] велось строительство. На северо-востоке исследуемого участка отчетливо видно два капитальных строения на космическом снимке от 9 июля 2019 года. На снимке от 6 мая 2016 года объекты отсутствуют. Здания с площадью основания 120 кв.м и 40 кв.м. соответственно в северо-восточной части участка были построены в период после 1 мая 2016 года (дата заключения брака) и до 9 июля 2019 года (дата развода).
